# PROGETTO DI FATTIBILITA' TECNICA ED ECONOMICA

## OPERE DI DIFESA IDRAULICA A RISANO E PERSEREANO (1°STRALCIO)

### 2°TRATTA FOSSO DI PERSEREANO

## R4 - Valutazione archeologica preventiva

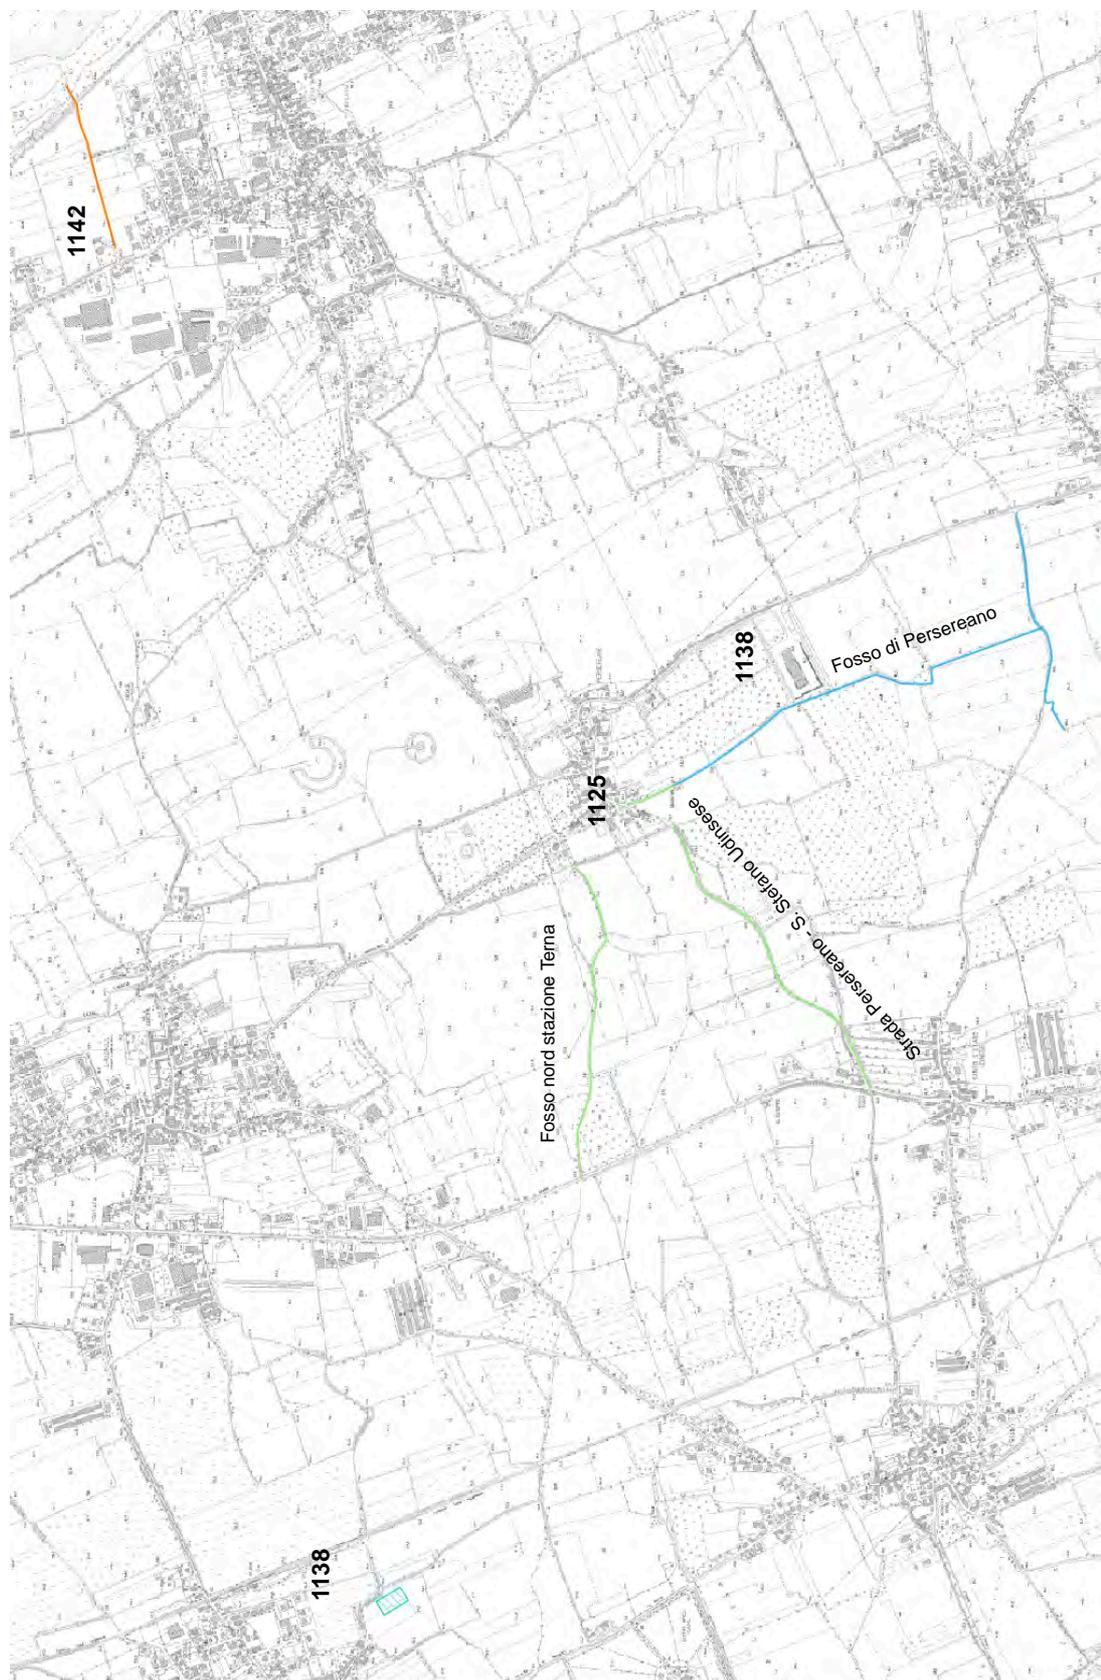
Fig. 1 Area d'indagine sulla Carta Tecnica FVG, fogli 087080 e 087040. Scala 1:10.000.

Gli interventi previsti sono tre (Fig. 1): 1125, 1138 e 1142. L'area progettuale si estende a cavallo tra i paesi di Risano, Persereano, Santo Stefano Udinese, Tizzano e Percoto.

Le opere partiranno dalla fine dello stralcio 2 (Fig. 2) e si prolungheranno verso sud come indicato in corografia (Fig.1).

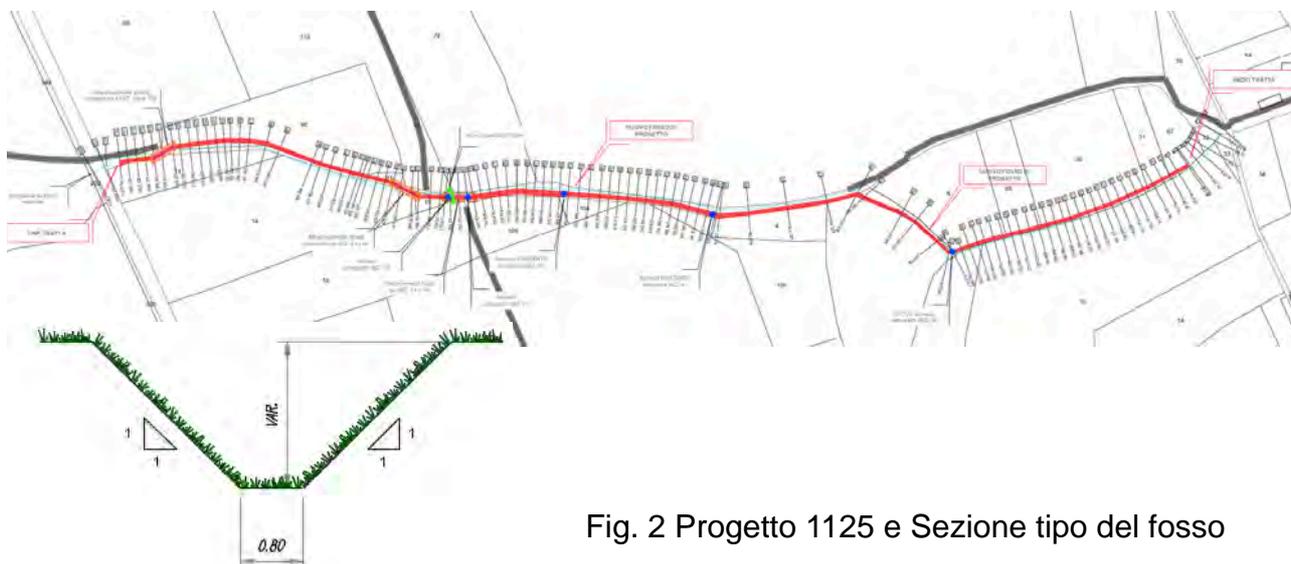
Fig. 2 Progetto 1125 e Sezione tipo del fosso

- ripristino sezione fosso esistente con sezione trapezia, con larghezza del fondo cm. 60 (differenza massima tra fosse preesistente e nuovo fosso pari a 50 cm);
- costruzione di un accesso campestre con tubi in calcestruzzo del diametro di cm 60;
- costruzione di un nuovo fosso tra le sez. 37 e 47 (differenza massima tra fosse preesistente e nuovo fosso pari a 60 cm).
- ripristino sezione fosso esistente tra le sez. 47 e 76 con sezione trapezia, larghezza del fondo cm 80 (differenza massima tra fosse preesistente e nuovo fosso pari a 20 cm);
- demolizione e ricostruzione del sifone irriguo alla sez. 79;
- costruzione di un nuovo fosso tra le sez. 76 e 113 (rispetto al piano di calpestio lo scavo sarà massimo di 120 cm);
- costruzione di un nuovi accessi campestri alla sez. 80, 81, 105 con tubi in calcestruzzo del diametro di cm 80 (scavo max. 120 cm);

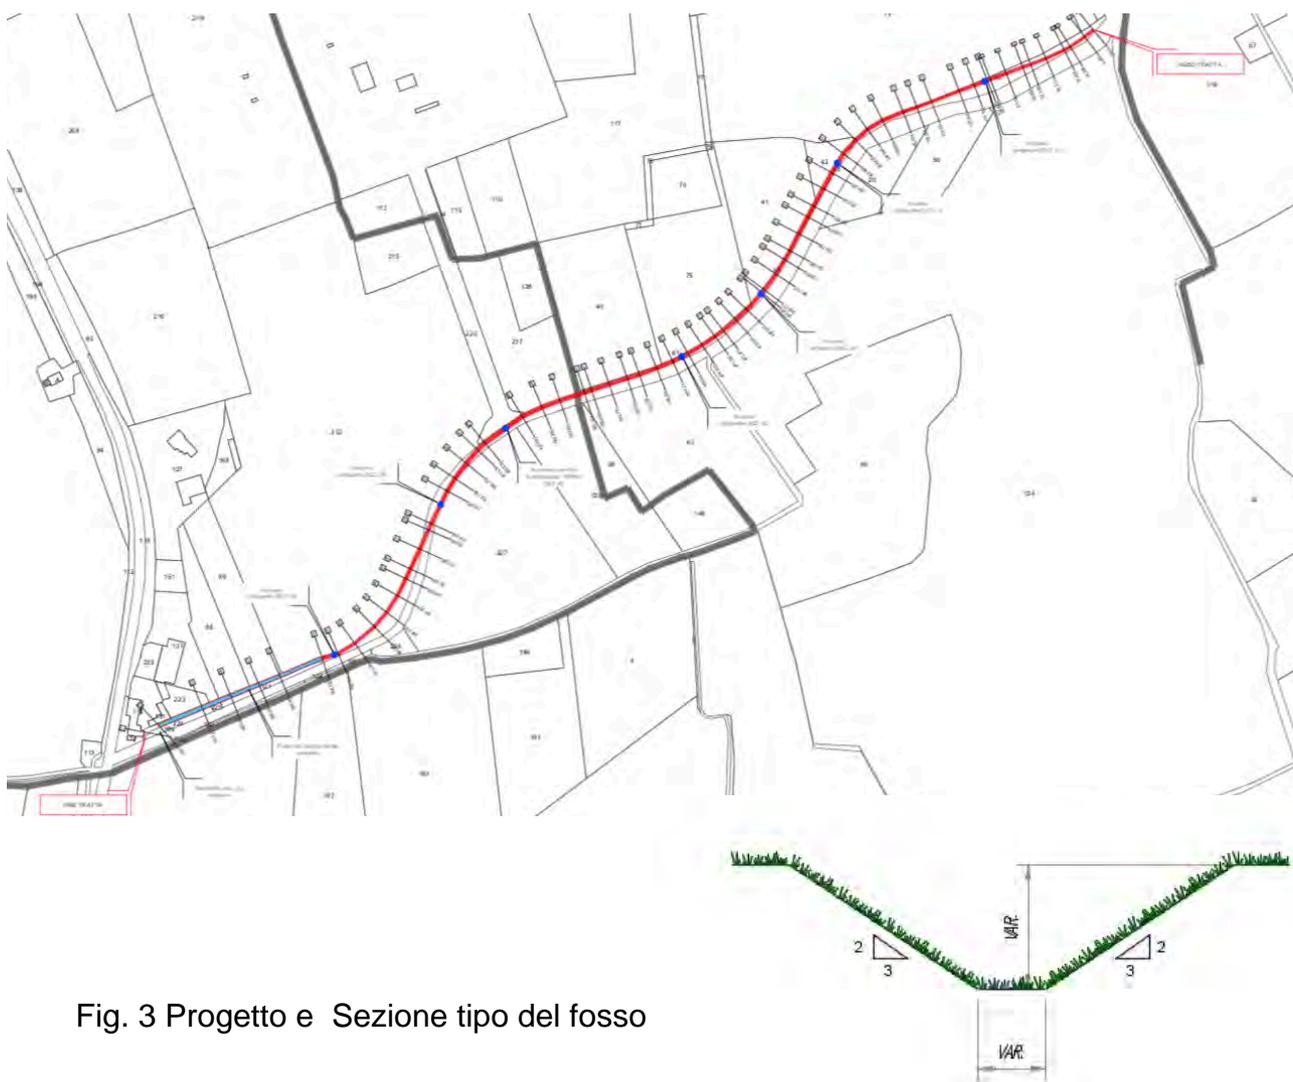
Fig. 3 Progetto e Sezione tipo del fosso

- risagomatura di 3 fossi esistenti con sezione trapezia, larghezza del fondo cm 60;
- ricostruzione di quattro accessi campestri con tubi in calcestruzzo del diametro di 60 cm;
- demolizione del pozzetto di derivazione posto all'inizio del canale di carico del mulino;
- taglio della vegetazione che ostruisce la sezione del canale di carico del mulino;
- adeguamento della livelletta di fondo del canale di carico al mulino con sezione trapezia e larghezza del fondo cm 150.

Gli scavi avranno una variazione di quota rispetto alla situazione attuale massimo pari a 50 cm.

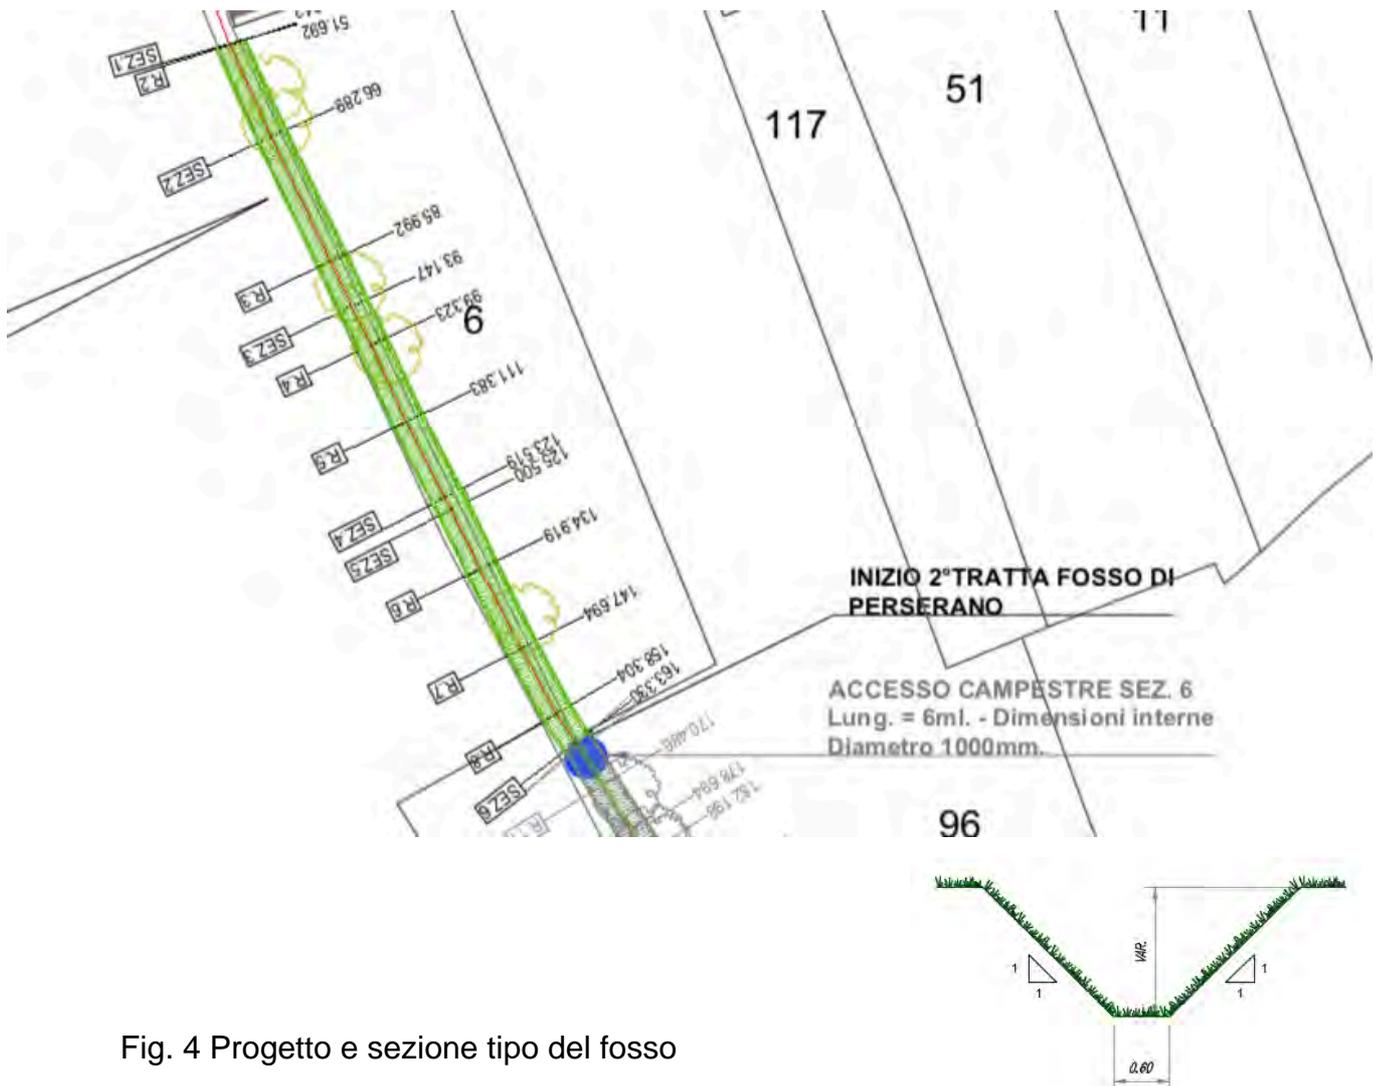
Fig. 4 Progetto e sezione tipo del fosso

- demolizione di un pozzetto con griglia attualmente esistente in prossimità di via Garibaldi e ricostruzione mediante posa di un pozzetto prefabbricato 150x150 cm.;
- posa di un tratto di m. 42 di tubi 100 cm.
- posa di una vasca a tenuta delle dimensioni di 170x200 cm.
- posa di un tratto di m. 12 di tubi a base piana DN. 100 cm. a collegamento della vasca a tenuta con il fosso posto sul lato sinistro della strada vicinale
- scavo del fosso dalla sezione 2 alla sezione 15 secondo le sagome e pendenze previste nel profilo longitudinale di progetto (profondità scavo rispetto al piano attuale massimo pari a 80 cm);
- demolizione e ricostruzione dell'accesso campestre alle sezioni n. 15 della lunghezza di m. 6,00.

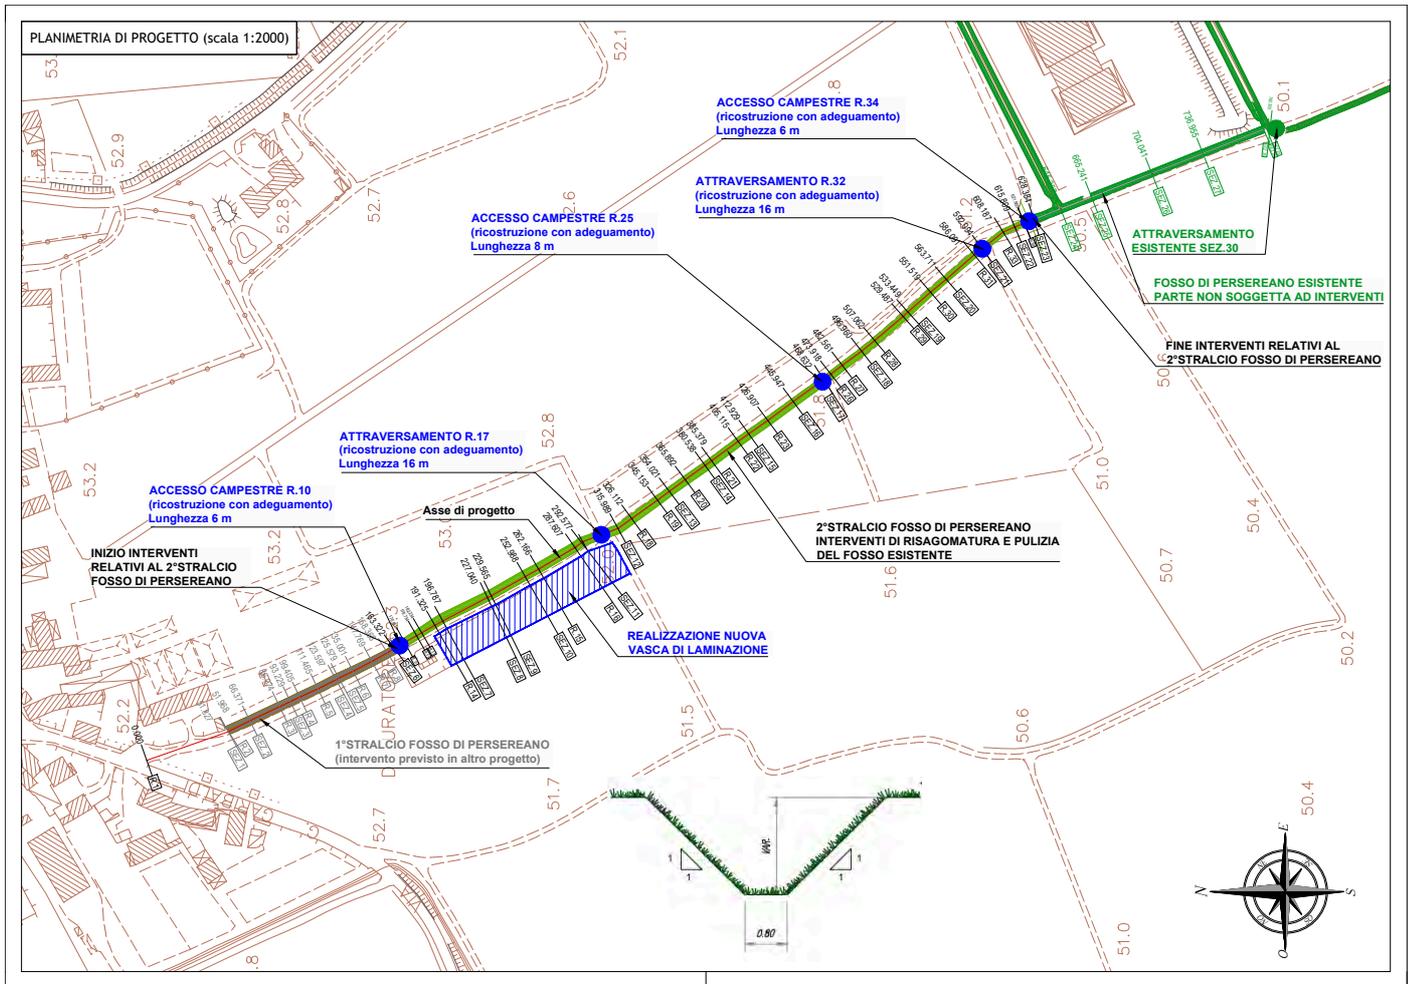
Fig. 5 Planimetria e sezione fosso intervento 1138

L'intervento 1138 inizia in corrispondenza dell'accesso situato presso il depuratore di Persereano, mediante la risagomatura del fosso esistente e la realizzazione di una nuova vasca di laminazione a valle del depuratore stesso.

La risagomatura del fosso di Persereano risulta infatti necessaria al fine di renderlo compatibile con la tratta in adeguamento a monte (intervento previsto nel progetto 1125). La sezione di risagomatura è dimensionalmente coerente con quella della tratta di monte, avente larghezza del fondo pari a 60 cm e pendenza delle scarpate pari a 1/1. La risagomatura proseguirà per un tratto a valle della nuova vasca di laminazione, per una lunghezza complessiva di intervento pari a circa 465 m, e una profondità di 3 m, al fine di intercettare il fosso di Persereano. È infine previsto l'adeguamento di tutti gli accessi e attraversamenti in corrispondenza della viabilità esistente.

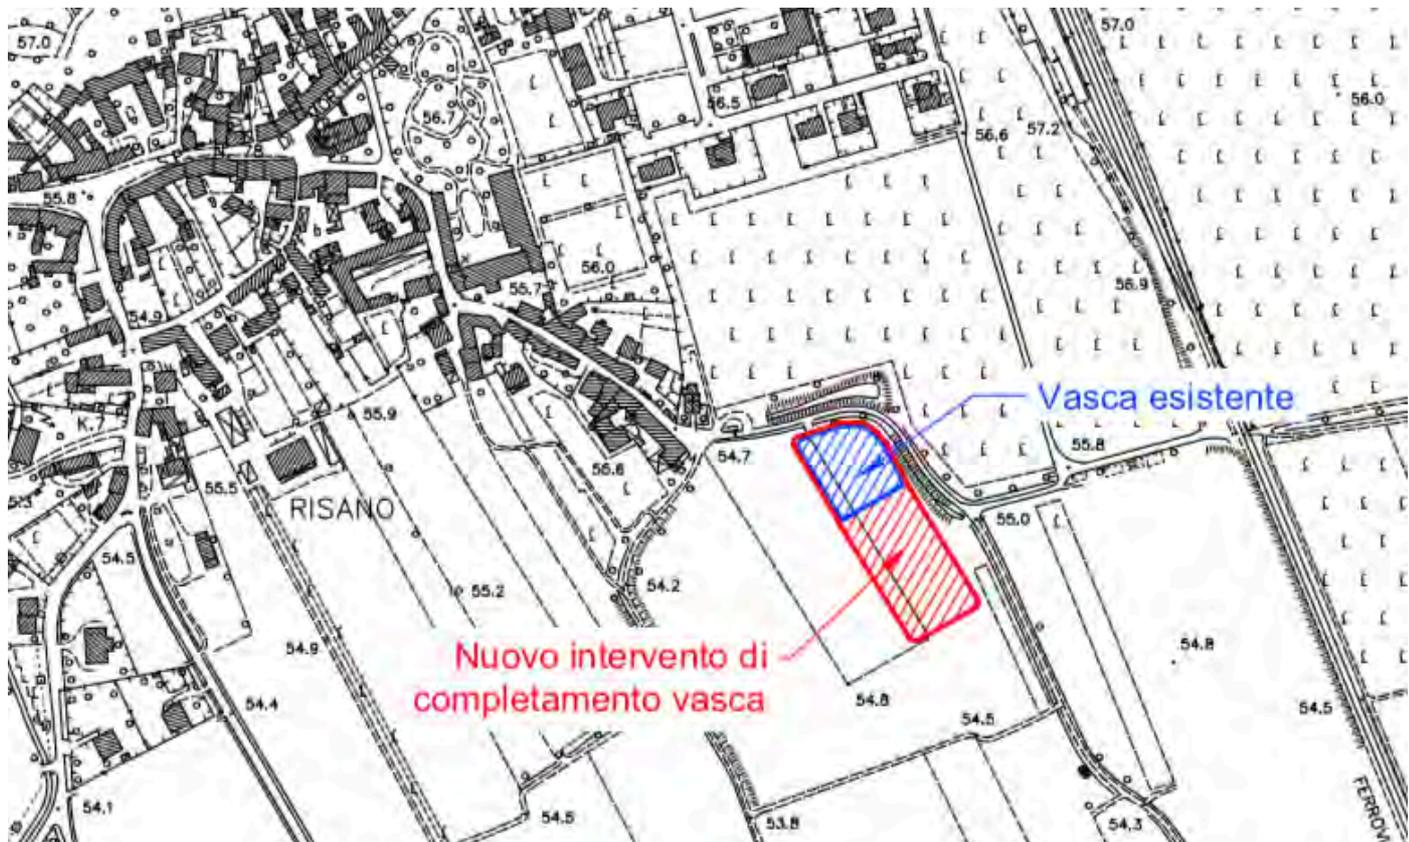
A completamento dell'intervento 1138 è stato previsto anche l'ampliamento di una vasca vicino al paese di Risano (Fig. 6): la parte di superficie già esistente sarà approfondita di massimo 1 m, e la parte di ampliamento che partirà dal piano di campagna (a sud rispetto all'esistente) arriverà ad un massimo di circa 5 m.

Fig. 6 Intervento 1138 - Torreano

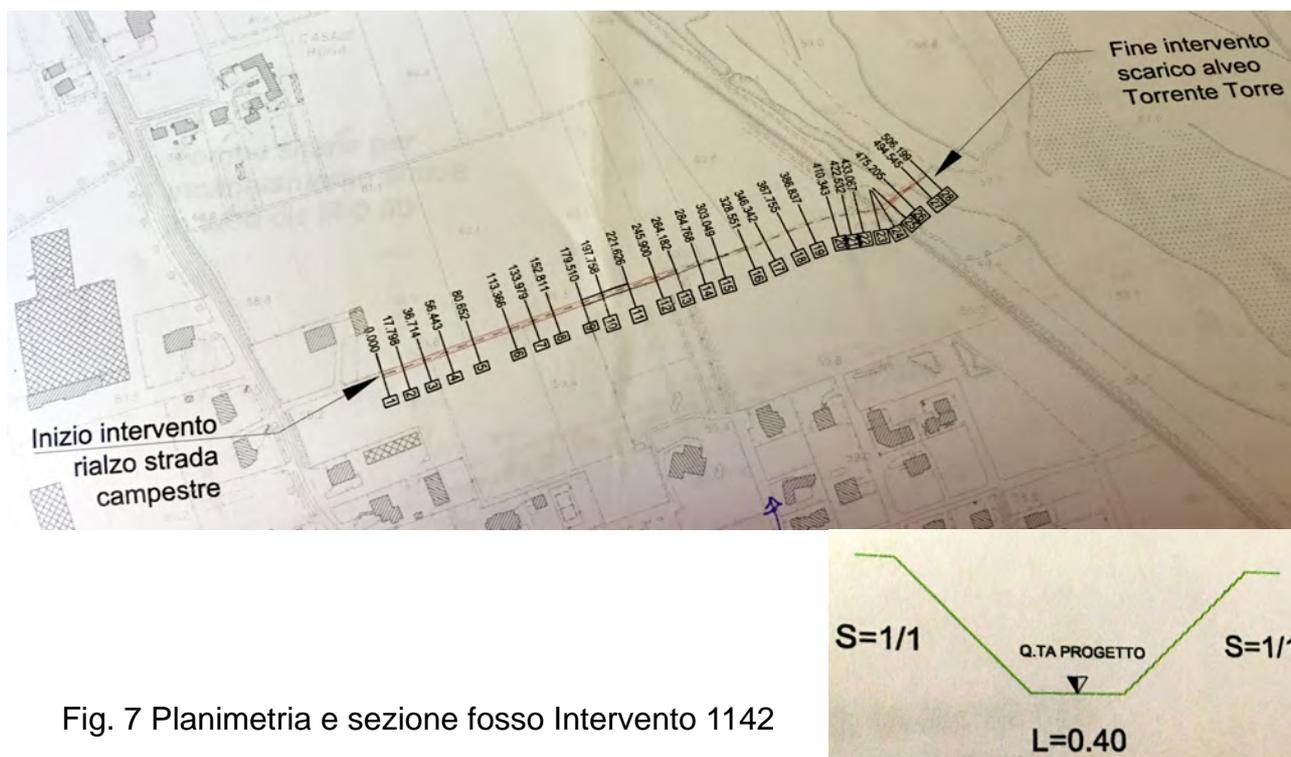
L'intervento 1142 ha l'obiettivo di mitigare gli effetti legati allo sgrondo delle acque dei bacini posti a monte, prevedono la realizzazione di una trincea drenante profonda circa 1 m, allo scopo di favorire la filtrazione delle acque nel terreno. Il posizionamento dell'opera è previsto sul lato nord di una capezzagna esistente, la quale a sua volta sarà rialzata rispetto alla quota attuale al fine di intercettare le acque di sgrondo nonché favorire il temporaneo accumulo delle stesse migliorando gli effetti di mitigazione. Ulteriori interventi di completamento potranno riguardare anche i terreni immediatamente più a Nord mediante localizzate opere di approfondimento rispetto al piano campagna e che saranno eventualmente valutate dalla Stazione Appaltante.

Fig. 7 Planimetria e sezione fosso Intervento 1142

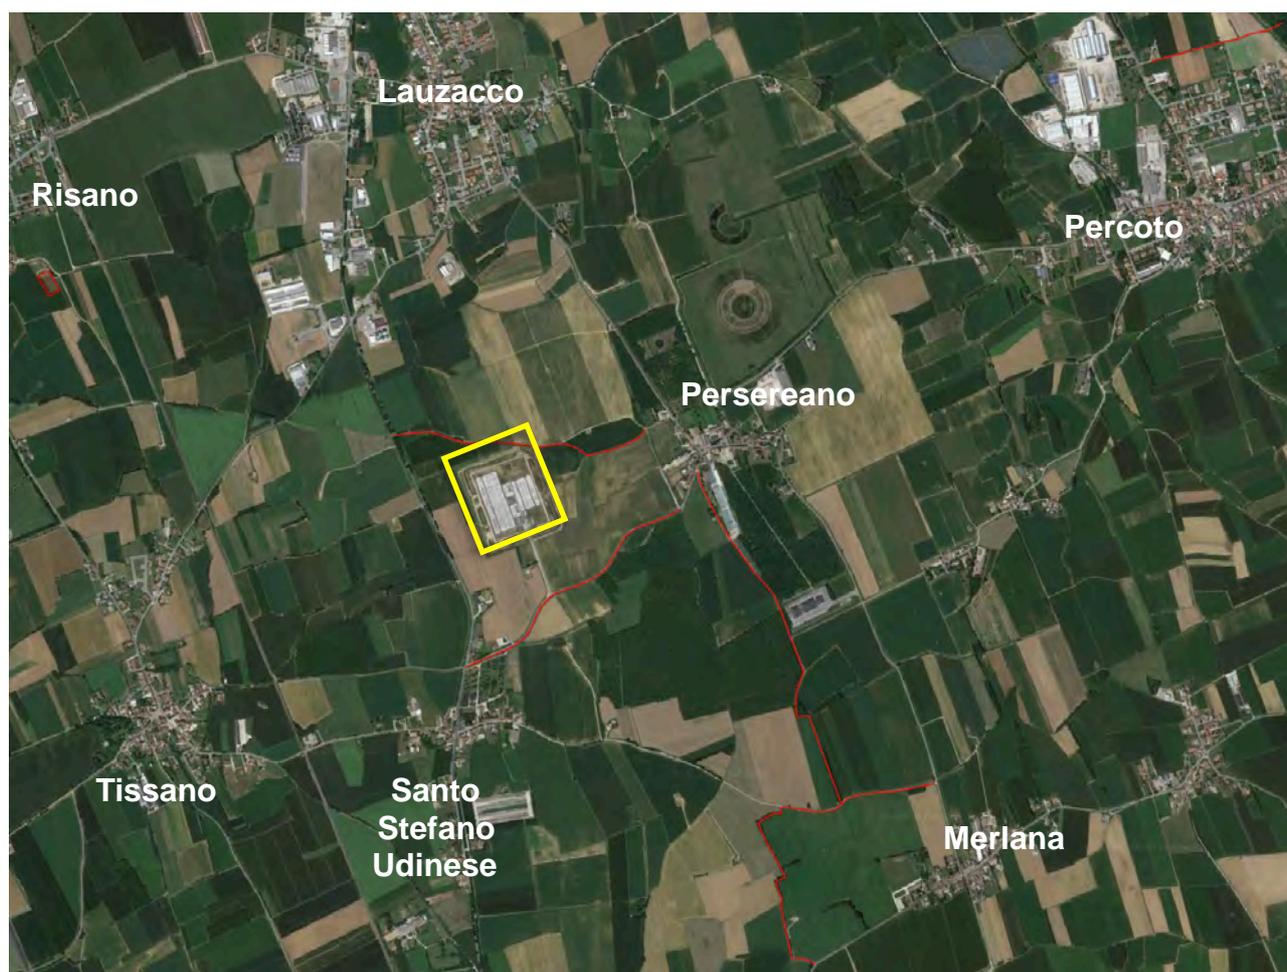
Fig. 8 Localizzazione dell'area d'indagine su immagine satellitare.

Il progetto interessa i comuni di Pavia di Udine e Santa Maria la Longa, costeggiando gli abitati di Risano, Persereano, Santo Stefano Udinese e Percoto, in una zona a prevalente natura agricola. Molto impattante per la prossimità all'area dei lavori è la presenza di una sottostazione elettrica della Terna (in giallo in Fig. 8), che va a sovrapporsi in parte alla centuriazione di Persereano.

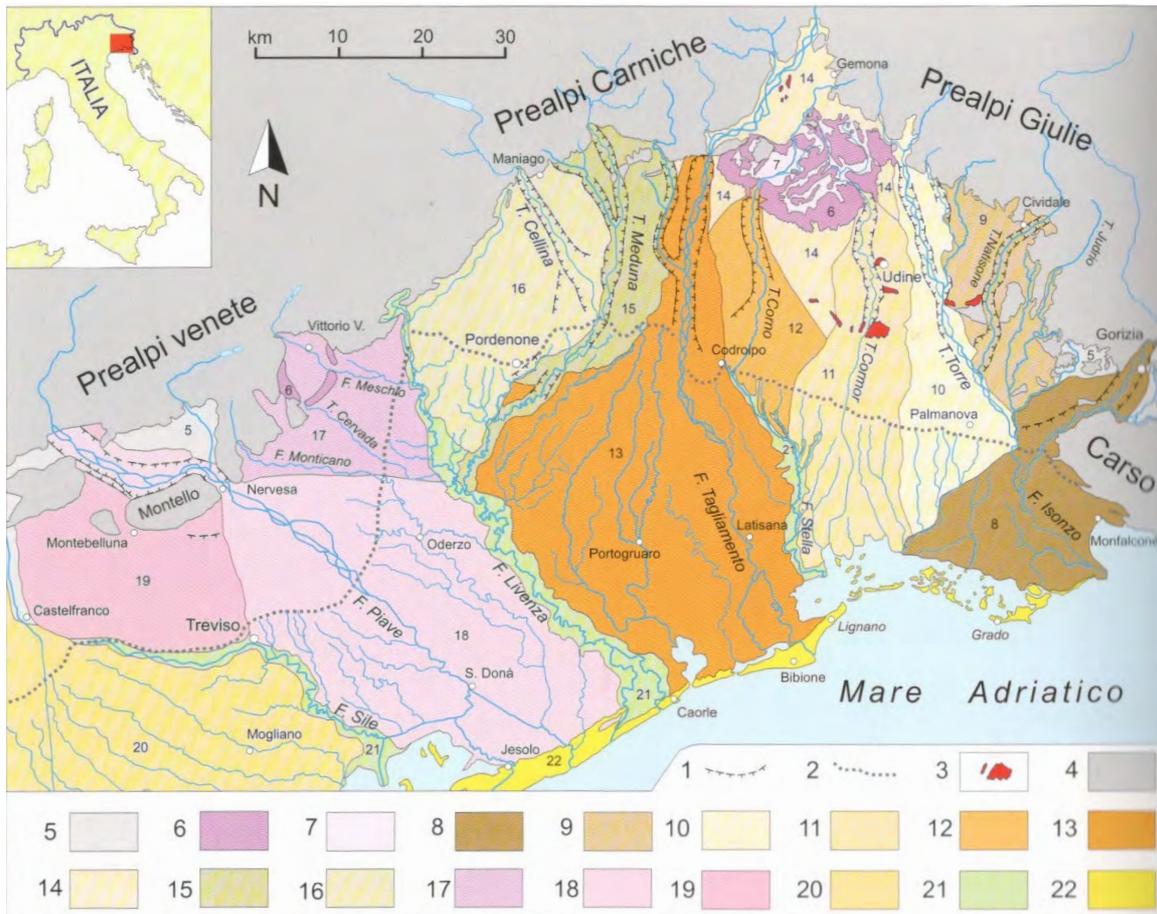
Fig. 9 Schema dei sistemi deposizionali della pianura veneto-friulana. L'area di Pavia di Udine e Santa Maria la Longa rientra nella zona indicata con il n. 10, megafan del Torre (PAIERO 2010).

L'area oggetto dei lavori dal punto di vista geologico è inquadrabile all'interno dell'alta pianura friulana. I terreni risultano quindi ghiaiosi e la falda freatica è tendenzialmente profonda. La zona è lambita sul lato orientale dal torrente Torre, che ha modificato la struttura orogenetica dell'area.

La zona esaminata si trova infatti all'interno del conoide alluvionale del Torre, che negli ultimi 20.000 anni ha trasportato a valle sedimenti morenici. Nell'area si può fare un distinguo tra strati più antichi di origine glaciale costituiti da suoli evoluti in cui calcari e dolomie si sono del tutto disciolti, come anche i minerali, lasciando solo argilla e sedimenti fini intervallati da qualche ciottolo di rocce silicee o eruttive e i depositi postglaciali (compresi tra 1-2 m), nei livelli superiori, sedimentatisi durante l'Olocene (ultimi 11.000 anni) costituiti da depositi fini, prevalentemente limi e limi argillosi<sup>1</sup>.

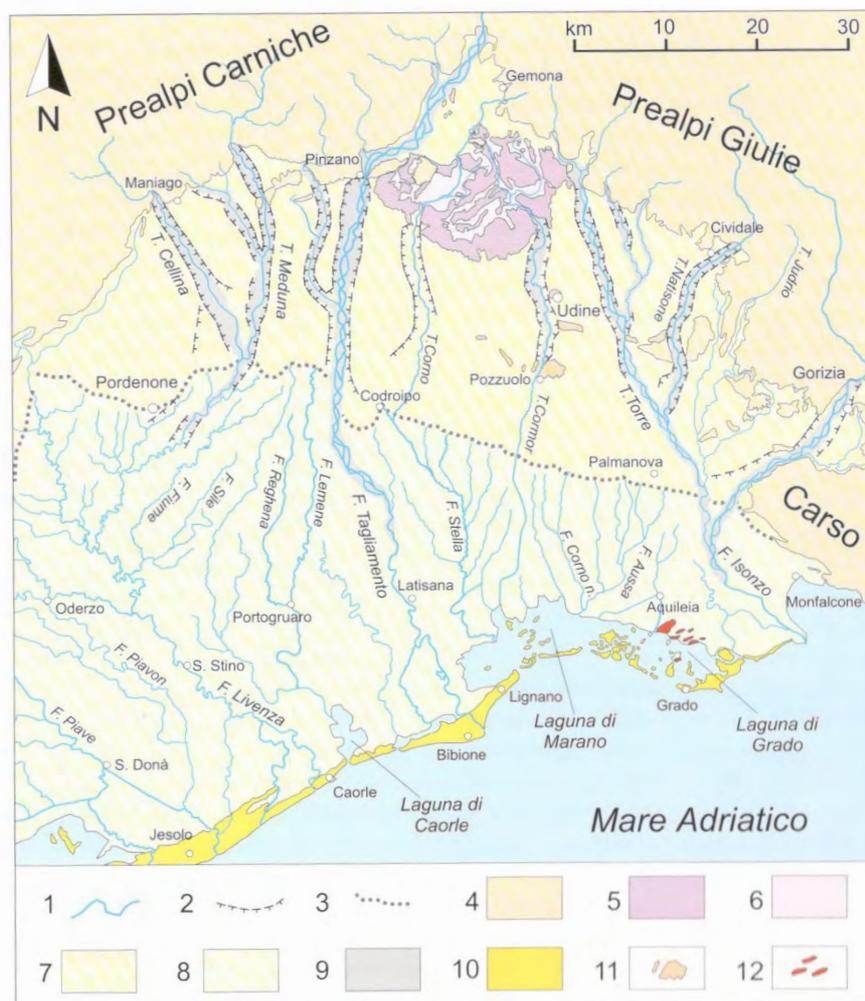
Fig. 10 Schema delle unità fisiografiche dalla pianura veneto-friulana. L'area di Pavia e Santa Maria la Longa fa parte dell'area indicata con il n. 7 alta pianura. (PAIERO 2010)

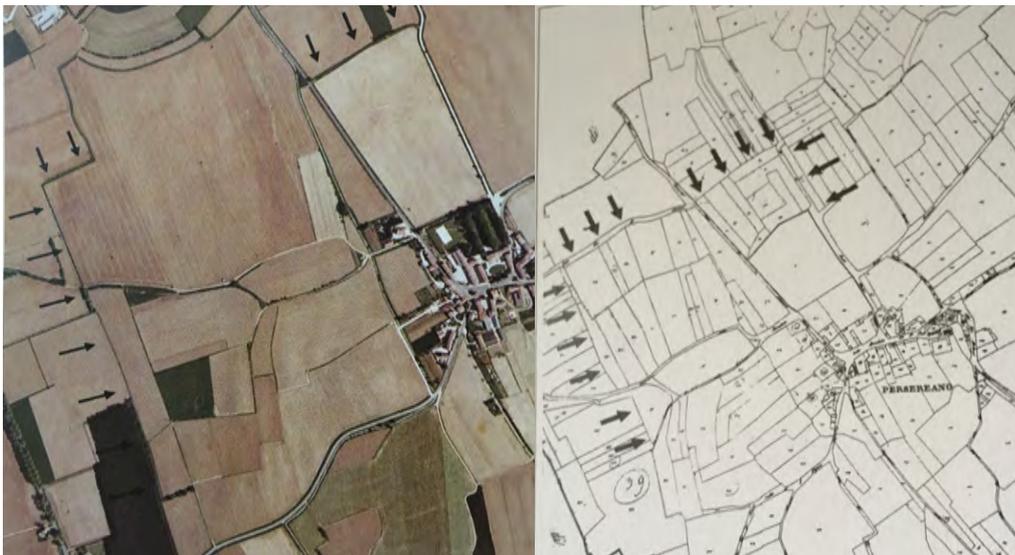
Figg. 14-15. Tracce di centuriazione classica di Aquileia e di viabilità antica nell'area dei lavori. Rielaborazione da PAVIE 2006.

L'area in esame faceva parte della centuriazione classica di Aquileia con un orientamento di  $22^\circ$  a ovest e centurie di  $20 \times 20$  *actus*. Il *kardo maximus* coincideva fino a 2 Km a nord di Sevegliano con la via Aquileia-Norico, l'attuale via Iulia Augusta. Il prolungamento di questa direttrice attraversava il territorio di Pavia di Udine passava circa 200 m a ovest rispetto all'attuale allineamento delle località Risano-Tissano-Santa Maria la Longa. Vicino all'area dei lavori sono state riconosciute le centurie di Risano e di Persereano, delle quali si conserva ancora qualche labile traccia dei confini sul terreno.

Dettaglio dei limes ancora visibili della centuria di Persereano su ortofoto e carta catastale del 1845 da PAVIE 2006.

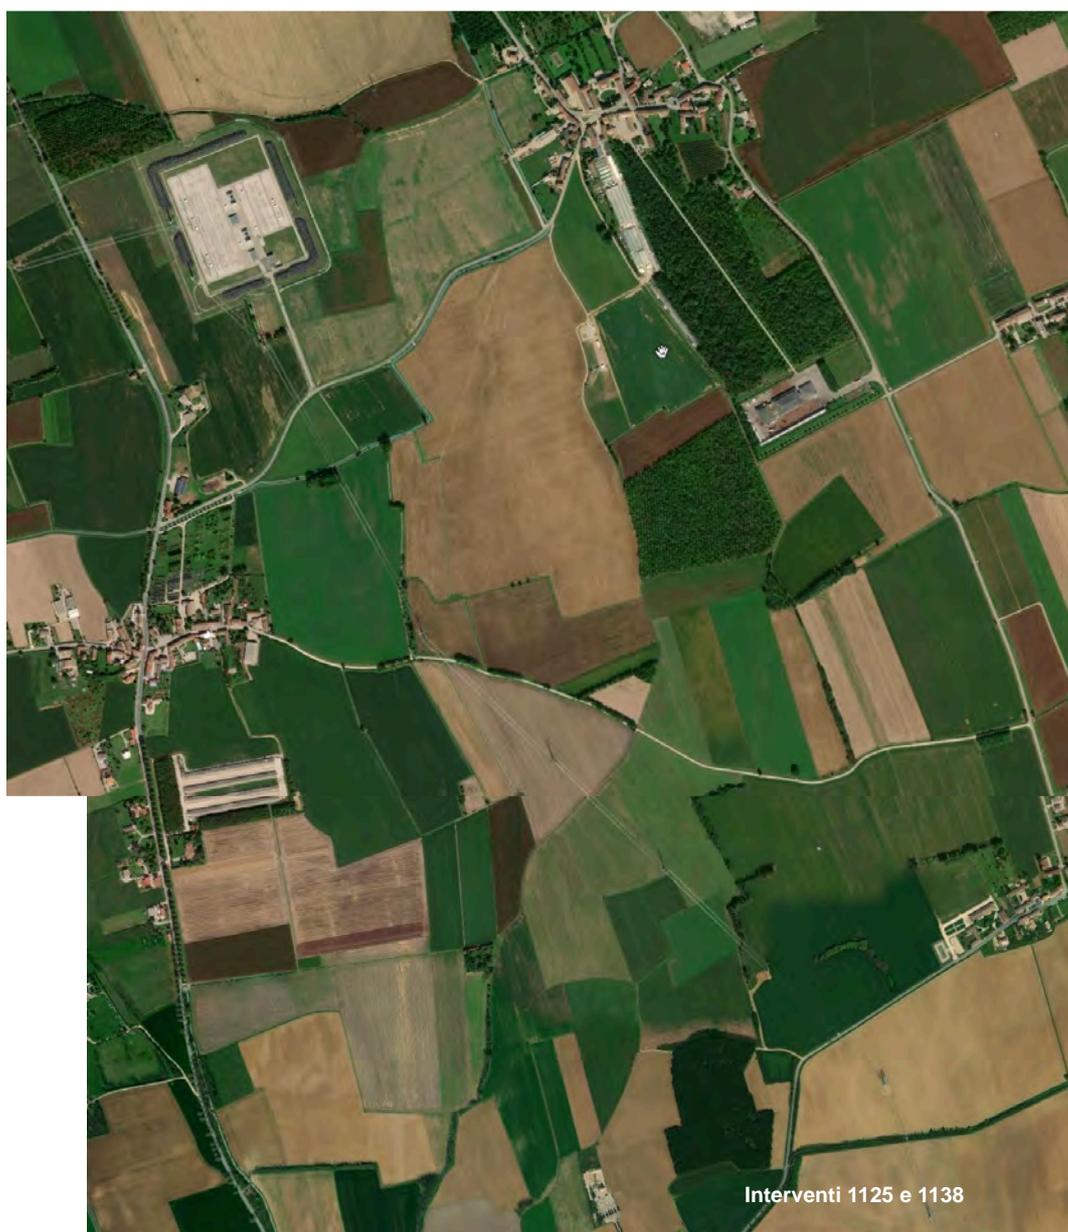
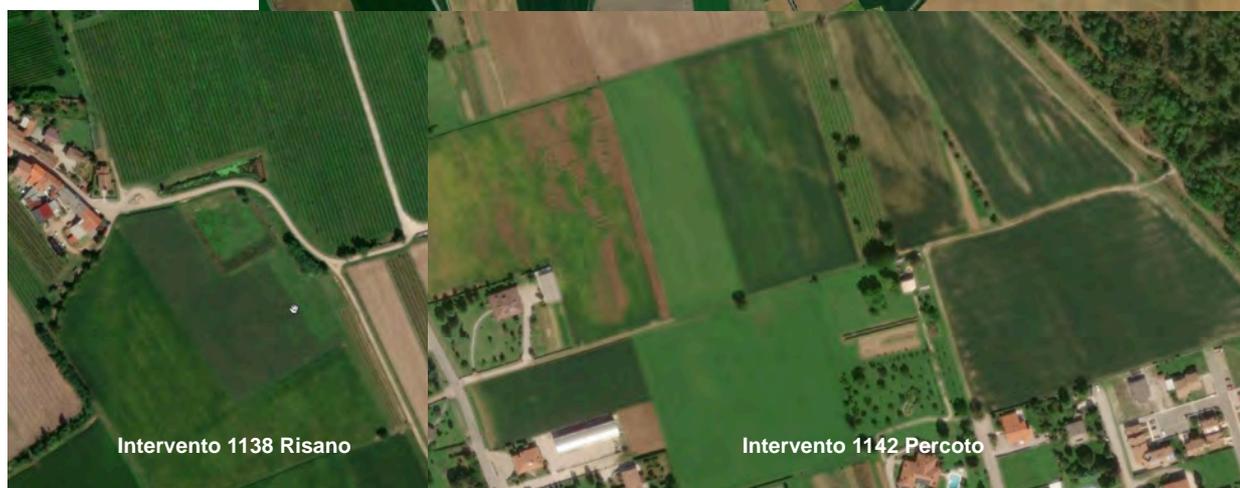
Figg. 16-17 Immagine satellitari GeoEye 2020 scala 1:9028. Area interventi 1125 e 1138. Scala 1:2000. Aree interventi 1138 Risano e 1142

L'analisi fotointerpretativa non ha fornito ulteriori indicazioni sull'eventuale presenza di anomalie riconducibili, ad esempio, alla presenza di siti archeologici o a tracce di viabilità antica-recente oltre a quelle già note.

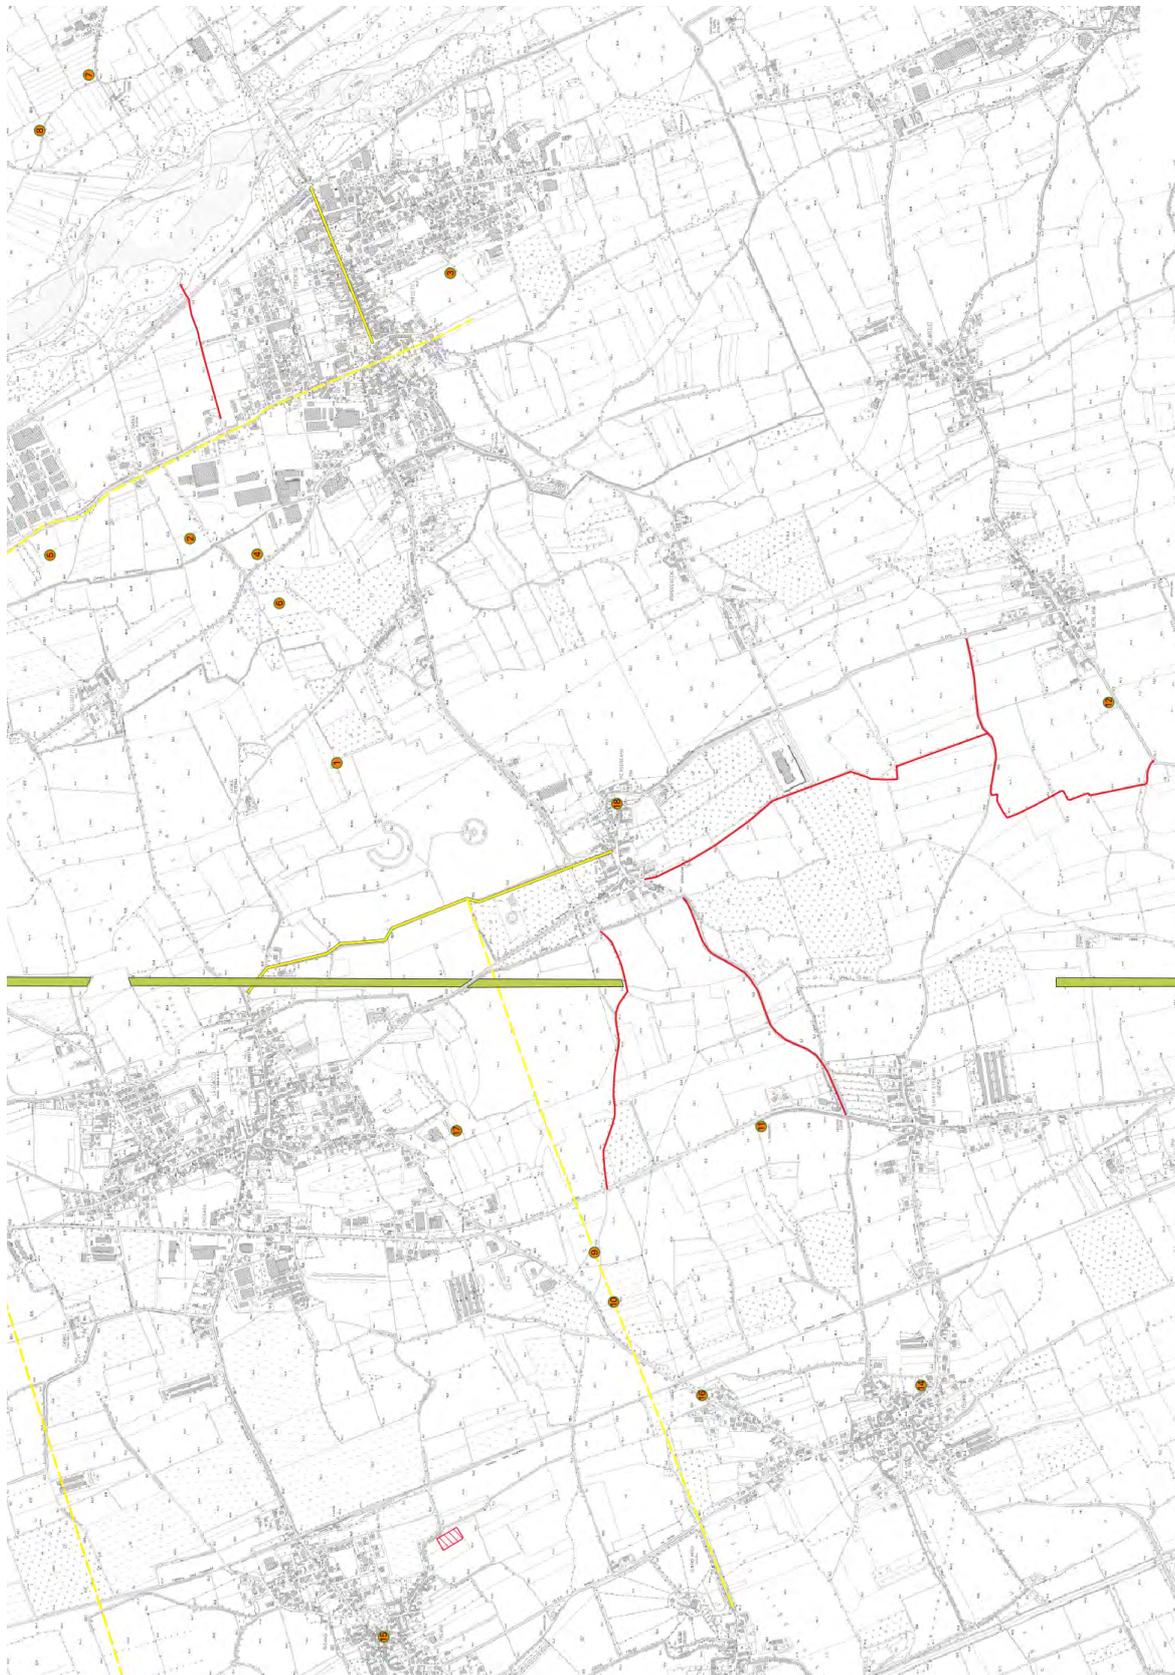
Fig. 16 Siti archeologici nell'area d'indagine.

Dalla ricerca bibliografica e soprattutto grazie all'analisi condotta nell'area per la redazione del libro Pavie, il comune di Pavia di Udine e la sua storia, si è riscontrata nella zona una ricchezza archeologica fuori dal comune. Considerato quindi il numero elevato dei siti presenti, ci si concentrerà nelle schede successive su quelli la cui distanza è inferiore a 1 Km dall'area oggetto di lavori.
